Autorità di Sistema Portuale  
del Mar Adriatico Settentrionale  
Porti di Venezia e Chioggia

## VERBALE LAVORI SOMMA URGENZA

### MESSA IN SICUREZZA DISSESTI IN BANCHINA LOMBARDIA AL PORTO DI VENEZIA-MARGHERA

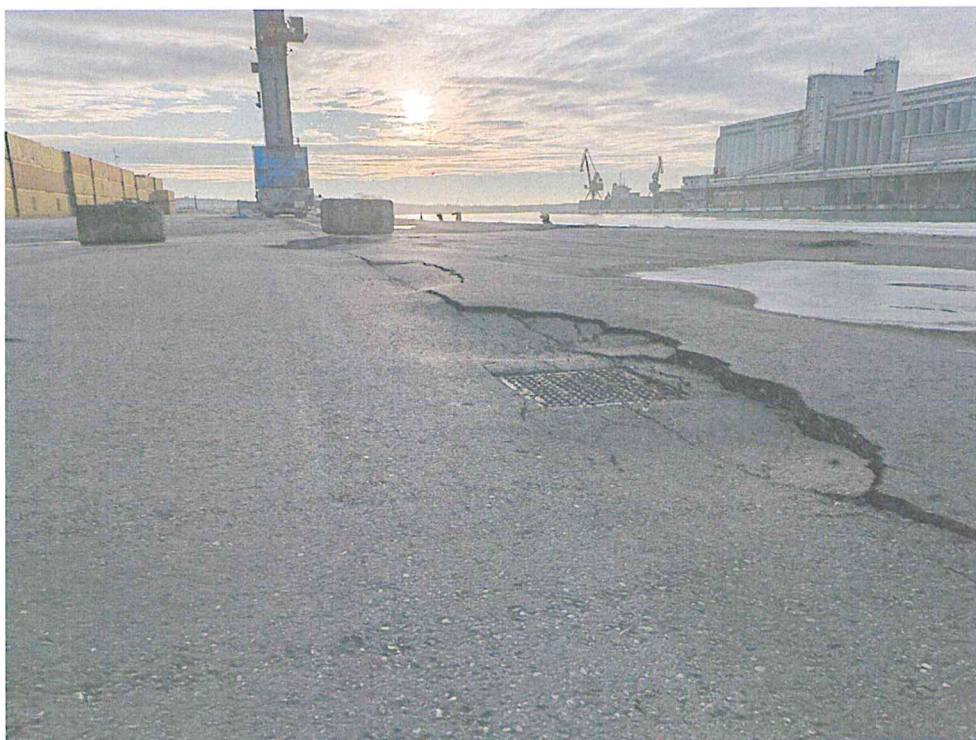
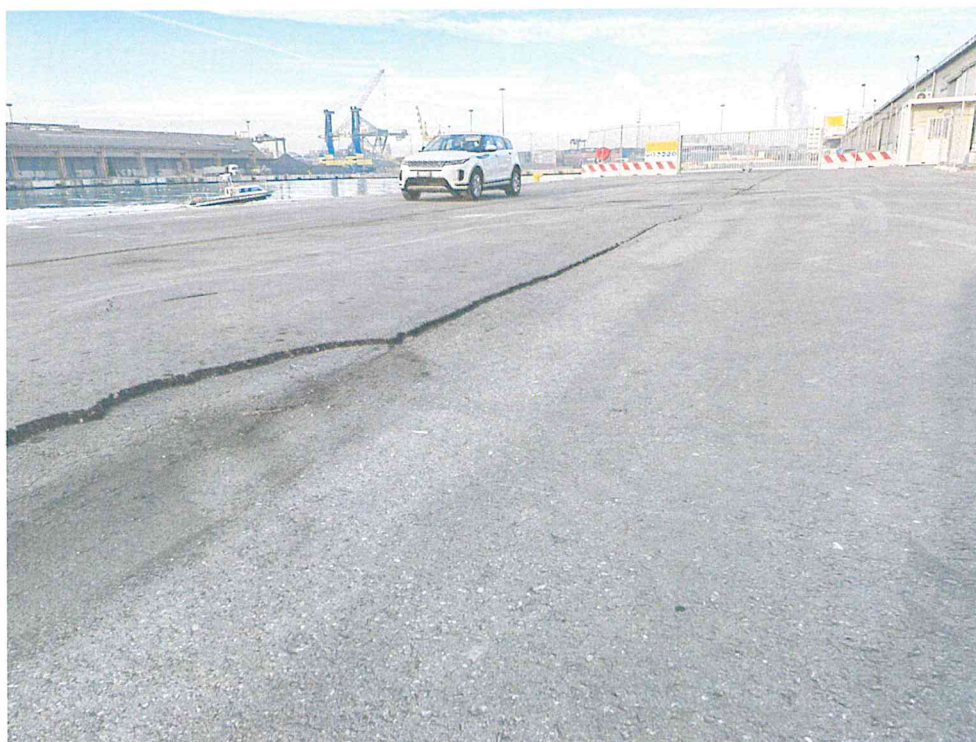
- Nel mese di gennaio 2025 venivano segnalati iniziali dissesti con rapida propagazione a livello della pavimentazione in asfalto in prossimità alla testata del Capannone 424 e alla vasca di sollevamento N. 9 che si colloca al termine della linea di invaso costruita parallelamente alla sponda;
- Durante il primo sopralluogo visivo si è quindi constatato che è in corso una grave situazione di emergenza e di pericolo data l'entità dei cedimenti in corso;
- Il dott. Ing. Francesco Cazzagon in qualità di tecnico incaricato, come da verbale di sopralluogo con data 30/01/2025, ha confermato la presenza di un fenomeno di cedimento verticale ed uno slittamento della pavimentazione bituminosa della banchina ipotizzando un fenomeno di erosione del terreno sottostante.

Durante i successivi sopralluoghi appare evidente come il cedimento risulti in rapida espansione sia in termini di ampliamento trasversale della fessurazione che in termini di estensione.

- tramite il rilievo batimetrico la presenza di zone di fondale con fenomeni di marcata erosione che portavano il fondale ad una profondità superiore ai 13 metri in prossimità ai cassoni della banchina rispetto alla profondità attesa pari a 12 m;
- tramite le indagini georadar ed i carotaggi la presenza di vuoti al di sotto della pavimentazione;
- tramite la videoispezione della condotta si individuava un disallineamento con probabile infiltrazione in corrispondenza di alcuni giunti a monte della vasca 9;
- tramite il rilievo subacqueo è stato possibile confermare la presenza di cavità al di sotto dei cassoni della banchina per una estensione, al di sotto del cassone, variabile tra i due metri ed i 5 metri, nonché la presenza sul fondale di materiale di riempimento compatibile con il materiale presente a monte della banchina. Tali

osservazioni risultano compatibili con l'ipotesi che sia in atto un fenomeno di sifonamento.

- opere a mare finalizzate al ripristino del fondale e interruzione del fenomeno di erosione al piede dei cassoni;
- opere di consolidamento e costipamento dei terreni di riempimento a tergo dei cassoni (ad es. iniezioni jet grouting e/o riempimenti di materiale arido);
- opere di ripristino delle pavimentazioni e dei piazzali.

- riempimento e sigillatura dei vuoti presenti al di sotto della banchina fino a quota -12 m s.l.m., affinché il materiale di riempimento retrostante i cassoni non continui a scivolare creando vuoti al di sotto della pavimentazione;
- ripristino del riempimento retro cassoni e chiusura superiore con soletta in cls al fine di garantire il transito in sicurezza dei mezzi, anche a seguito degli inevitabili futuri assestamenti del terreno sottostante.
